绵安快速通道科技城大道八家堰大桥工程

# 水土保持设施验收报告

编制单位：四川金原工程勘察设计有限责任公司

# 绵安快速通道科技城大道八家堰大桥工程 水土保持设施验收报告

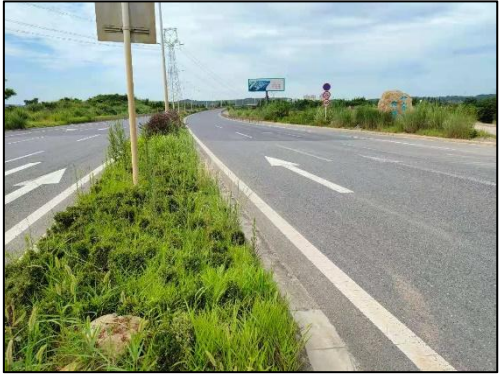
措施名称	具体位置	核查时间	质量描述	现场照片
植草	引道工程区绿化隔离带	2021.07.27	护坡植被长势良好，存活率高，符合要求。

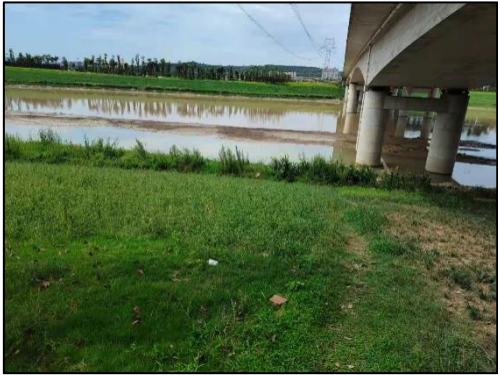
措施名称	具体位置	核查时间	质量描述	现场照片
绿化	施工临时道路区	2021.07.27	植物生长良好,存活率高,符合要求。
