# 绵阳科技城创新中心二期项目 水土保持设施验收报告

建设单位：绵阳科技城发展投资（集团）有限公司

编制单位：四川水方工程勘测设计有限公司

日期：二〇二一年八月

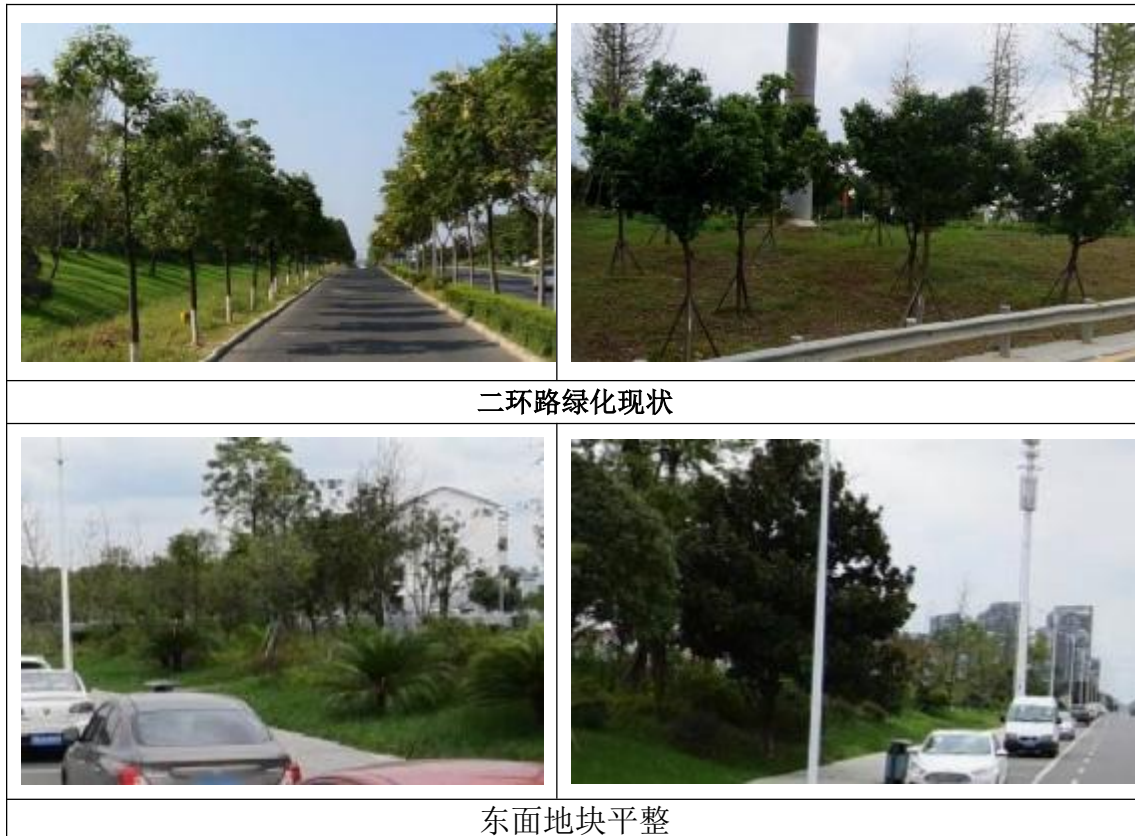
图 1.1-2 弃土综合利用点现状

本项目产生总弃方量为 25.25 万 m<sup>3</sup>。经咨询业主，本项目弃方土石方由施工单位外运。土方外运至绵阳市二环路西二段用于绿化覆土整治，用量为 24.25 万 m<sup>3</sup>，另有 1.0 万 m<sup>3</sup>全部临时堆放于场地红线外东侧，主要用地了东侧场地平整，场地现已被绿化。主要的弃方位于二环路二期，该工程全长约 24km，位于绵阳市西面，为双向 6 车道，项目于 2013 年试通车，与本项目工期基本吻合，本项目地下室土石方工程基本于 2012 年开挖完成，因此，调查情况基本合理，因此本项目弃土属于综合利用，满足水土保持要求。
