绵安快速通道科技城大道连接线段
一期工程

水土保持设施验收报告

编制单位：四川涪圣工程设计咨询有限公司

日期：二〇二一年七月

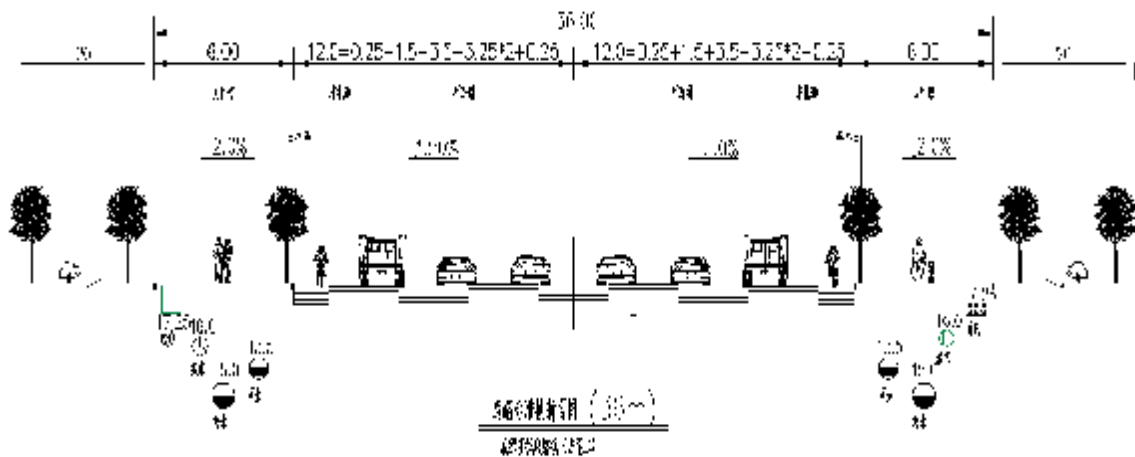
道路标准断面宽 36 米，标准横断面布置形式：36 米=5 米人行道+0.25 米路缘带+2.5 米辅道+左行车道（3.5+3.25×2）+0.5 米中间双黄线+右车行道（3.25×2+3.5）+2.5 米辅道+0.25 米路缘带+5 米人行道路面。

6cm AC-20 中粒式沥青砼下面层

20cm 水泥稳定碎石基层

20cm 水泥稳定碎石底基层

40cm 级配砂砾垫层

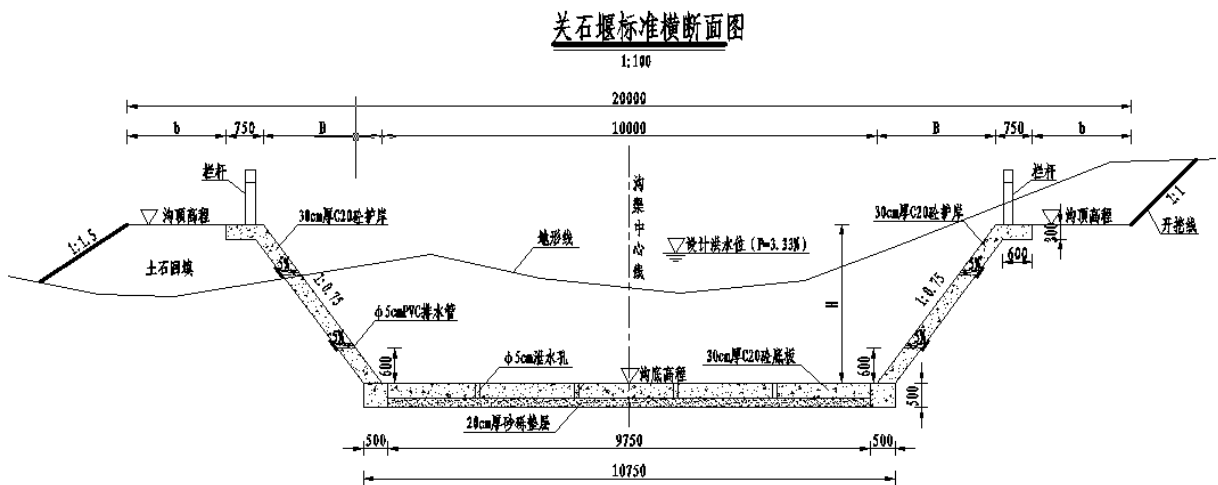
改建关石堰河道均采用 30cm 厚 C20 素砼河堤护岸的梯形明渠形式，护岸坡率为 1:0.75，底板亦为 30cm 厚 C20 砼，底板下设 20cm 厚的砂砾石垫层。

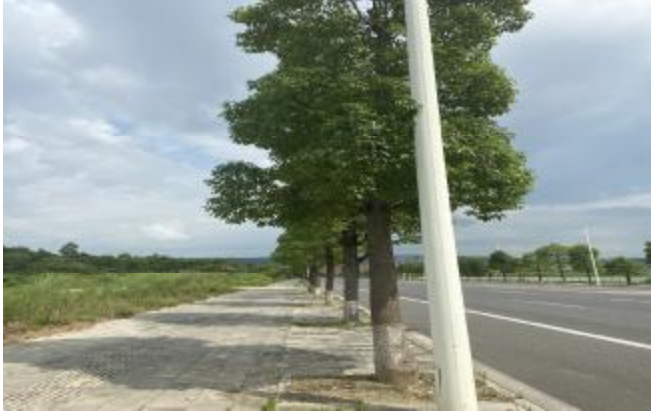
<p>斜坡护坡</p>	<p>道路两侧</p>	<p>2021.7.11</p>	<p>框格外观治理较好，护坡坡面植物生长良好，起到了防护作用，保存完好</p>	 
<p>截排水</p>	<p>道路右侧</p>	<p>2021.7.11</p>	<p>排水工程砌体抹面平整、压光、直顺，无裂缝、空鼓等现象，砌体砂浆配合比准确，砌缝内砂浆均匀饱满、勾缝密实，浆砌石质量和规格符合设计要求，保存完好，排水通畅。</p>

<p>截排水</p>	<p>道路右侧</p>	<p>2021.7.11</p>	<p>排水工程砌体抹面平整、压光、直顺，无裂缝、空鼓等现象，砌体砂浆配合比准确，砌缝内砂浆均匀饱满、勾缝密实，浆砌石质量和规格符合设计要求，保存完好，排水通畅。</p>	 
<p>点片状植被</p>	<p>道路右侧</p>	<p>2021.7.11</p>	<p>撒播植草绿化，覆盖率大于 99%，植被生长良好，景观效果好，保存完好，起到了很好的水土流失防治作用</p>

点片状植被	道路右侧	2021.7.11	撒播植草绿化, 覆盖率大于 99%, 植被生长良好, 景观效果好, 保存完好, 起到了很好的水土流失防治作用
