绵安快速通道科技城大道连接线段道路一期工程

水土保持监测总结报告

编制单位：绵阳新堂水利工程设计有限责任公司

2021年8月

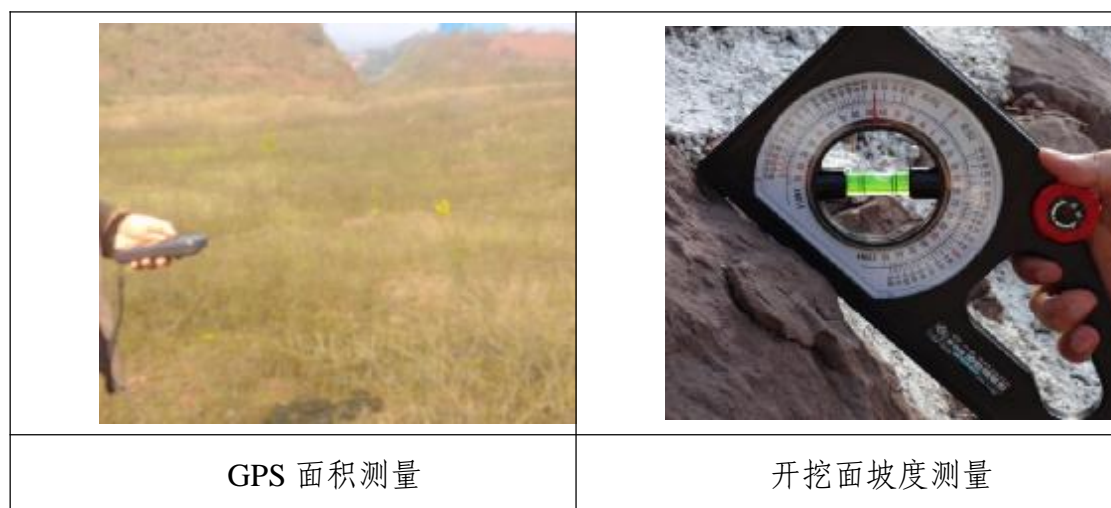
图 1 面积及坡度调查

现场调查监测是指定期采取全线路抽样调查的方式，通过现场实地勘测，结合 1:2000 地形图、照相机、标杆、尺子等工具，测定地表扰动类型和不同类型的面积。填表记录每个扰动类型区的基本特征（特别是堆土和开挖面坡长、坡度、岩土类型）及水土保持措施（拦挡工程、护坡工程、土地整治等）实施情况。

面积监测采用设计资料分析，结合实地调查，以实际调查情况为准。首先对调查区按扰动类型进行分区，如堆渣、开挖面等，同时记录调查点名称、工程名称、扰动类型和监测数据编号等。然后监测记录监测时段内产生的降雨量、洪水量和频次等。

监测方法：结合工程设计资料、施工进度采用 GPS、皮尺等监测仪器进行实地核算，进行面积测量。
